Canon EF 24-105mm F4.0 L IS - Err01 Flexkabel Replacement

die Kamera zeigt immer mal wieder Err01 - Verbindung zwischen Kamera und Objektiv fehlerhaft.
Bitte Kontakte säubern. Meist ist dann eine Leiterbahn im Objektiv gebrochen.

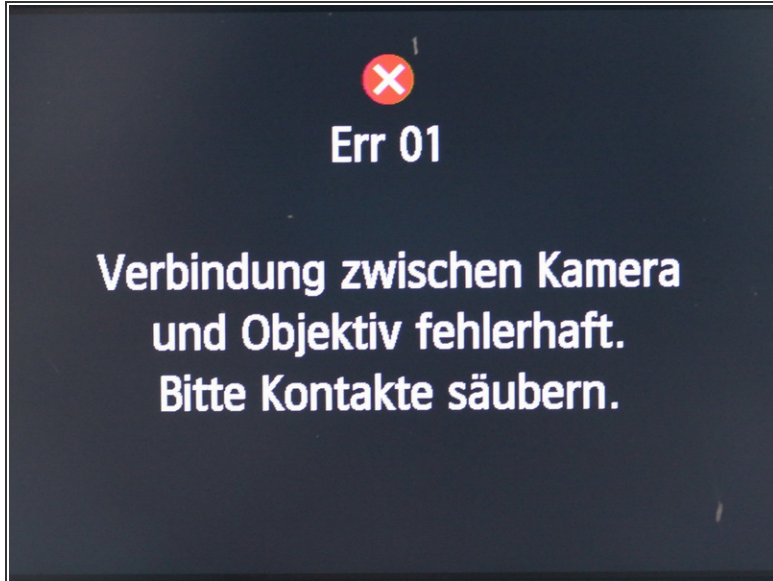
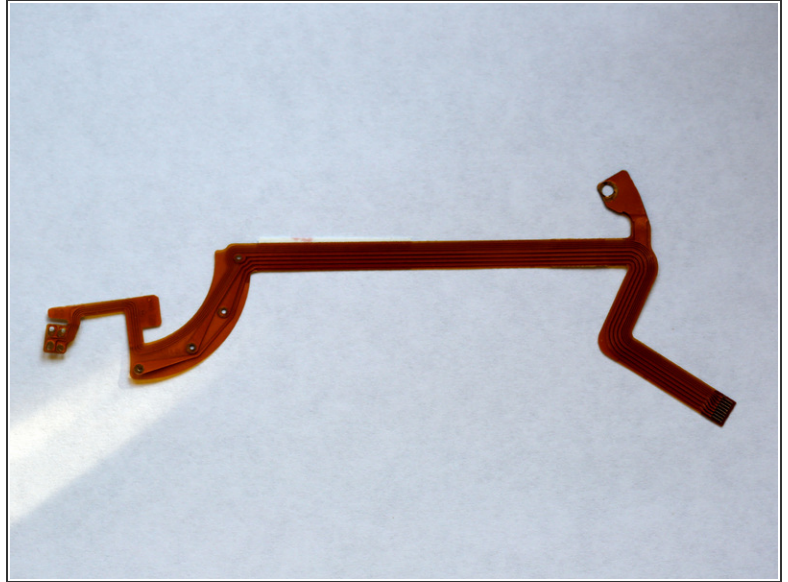
Step 1 — Flex-Cable Aperture - Blendenflex

- Hier das Problem an der Kamerea und das passende Ersatzteil
